**TESIS DOCTORAL**

**Análisis de la influencia de la cerámica de recubrimiento en la microestructura y propiedades mecánicas de puentes posteriores de tres unidades de zircona**

**Verónica Rodríguez Alonso**

**Madrid, 2014**

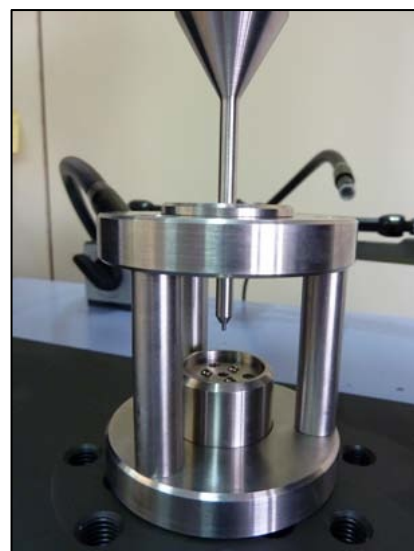
Fig. 4.10. Máquina de ensayos mecánicos Shimadzu, equipada con una célula de carga de 5 kN y dispositivo de ensayo biaxial según norma ISO 6872.

Los ensayos mecánicos de resistencia a la flexión biaxial se realizaron a temperatura ambiente en aire en una máquina de ensayos mecánicos Shimadzu, equipada con una célula de carga de 5 kN de fuerza máxima, de acuerdo con los estándares internacionales (ISO 6872). Las muestras sinterizadas y sinterizadas + ciclos de cocción con un espesor aproximado de 1.2 mm se sitúan de manera concéntrica sobre tres bolas de acero de diámetro 3.2 mm, situadas a 120° en una circunferencia de 10 mm de diámetro. Las probetas se cargaron con un estilete plano de 1.2 mm de diámetro a una velocidad de aplicación de carga constante de 1 mm/min, hasta la fractura. (Fig. 4.10.)

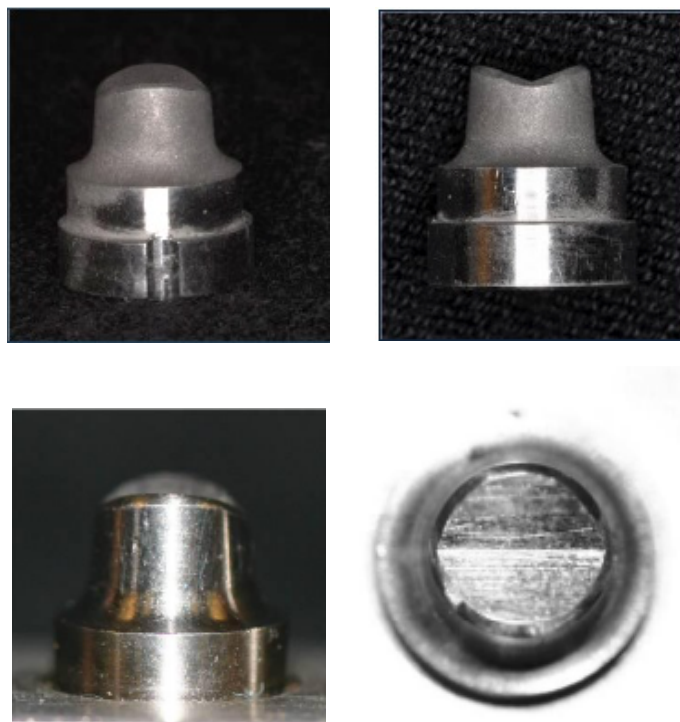
Fig. 4.13. Vista de los muñones desde diferentes perspectivas.

- *Pie*: forma circular con un diámetro de 9mm y una altura de 2.5mm.
- *Zona intermedia*: forma circular con una altura 2.5mm.
- *Zona noble*: Tiene una forma de premolar tallado con las siguientes características:
  - Altura de 5 mm en la zona más alta de la cúspide y de 4mm en el surco central.
  - Línea de terminación del margen gingival en chamfer de 120 grados y 1mm de profundidad en todo el contorno.
  - Conicidad de los pilares de 6°.
  - Todos los ángulos vivos fueron redondeados.
  - La altura total de los muñones era de 10 mm, mientras que la altura clínica de los muñones era de 5mm en la zona más alta de la cúspide.

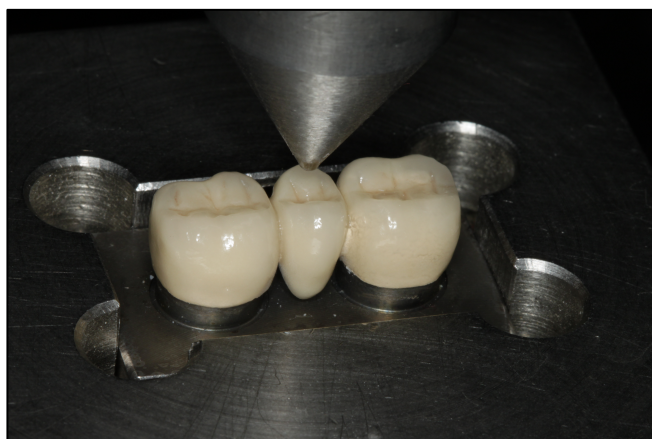
Fig. 4.67. Ensayo por carga a tres puntos.

La carga se aplicó de forma vertical sobre el centro del pónico. (Fig. 4.67.)
